# Illustrierte Ersatzteilliste (IPL) – Update

**545RXT**

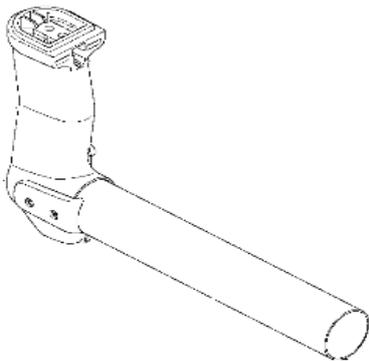
**581 97 90-01**

Aufhängungen mit Verschleißschutz aus Kunststoff sind zu schnell verschlissen. Eine neue Verschleißplatte aus Edelstahl wurde konstruiert. Die Platte wird mit einem Band an der Aufhängung angebracht. Anweisungen hierzu finden Sie in der Servicemeldung.

Titel der Seite	Ref. Nr.	Neue Teile-Nr.	Name	Exkl. Teilenummer	Bemerkung
Aufhängung	12	581 97 90-03	Aufhängung	581 97 90-01	Siehe nachfolgende Abbildung.
Aufhängung	32	501 01 55-01	Verschleißplatte	586 20 27-01
